Objekt: mittelalterliche Kollektentruhe, derzeit untergebracht in der Werkstatt der Tischlerei Michael Nilsson, Friedrich-Ebert-Allee 3, Schenefeld

Wedel, den 17. März 2021

### **Befundbericht**

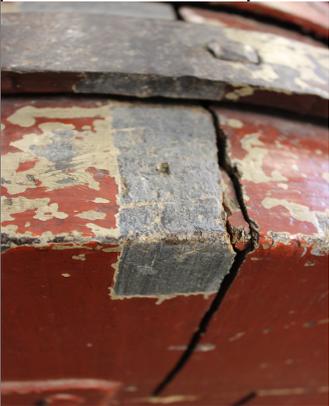
Bauteil	0.00 Träger	0.01 Grundierung	1.00 Sichtfassung	Technik	Erhaltungszustand
Oben rechts (Holz) /rechte Seite

Eiche	Öl	1. blaugrau 2. ocker (zweischichtig) 3. eierschalenweiß 4. rot	Leinöl „ „ Alkyd	gut schlecht gut schlecht
Oben rechts(Eisenband)

Eisen		1. blaugrau 2. ocker 3. eierschalenweiß 4. rot und braun im Wechsel	Leinöl „ „ Alkyd	Sehr schlecht schlecht schlecht schlecht

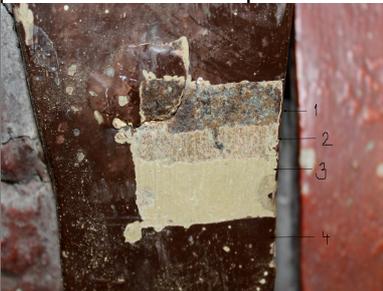
Bauteil	0.00 Träger	0.01 Grundierung	1.00 Sichtfassung	Technik	Erhaltungszustand
Rückseite oben (Eisenband)

Auf der Rückseite der Truhe sind Holz und Eisenbänder ungefasst, diese stark rostbefallen, in den übrigen Bereichen ist der Zustand der Eisenbänder gut. Eine Mennigegrundierung o.ä. konnte nicht nachgewiesen werden.

Eisen, etwas Rost	Öl	1. blaugrau 2. ocker (zweischichtig) 3. eierschalenweiß 4. braun	Leinöl „ „ Alkyd	schlecht recht gut gut schlecht

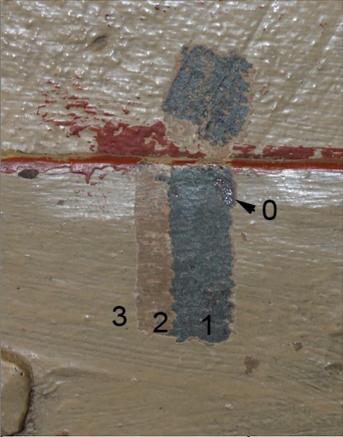
Bauteil	0.00 Träger	0.01 Grundierung	1.00 Sichtfassung	Technik	Erhaltungszustand
Linke Seite

Eiche	Öl	1. blaugrau 2. ocker (zweischichtig) 3. eierschalenweiß 4. -	Leinöl " "	gut gut gut
Linke Seite (Eisenband)	Eisen		1. blaugrau 2. ocker 3. eierschalenweiß 4. -	Leinöl " "	Gut gut gut

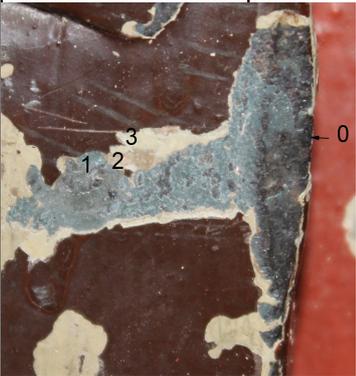
Bauteil	0.00 Träger	0.01 Grundierung	1.00 Sichtfassung	Technik	Erhaltungszustand
Front

Eiche	Öl	1. blaugrau 2. ocker (zweischichtig) 3. eierschalenweiß 4. rot	Leinöl " " Alkyd	gut schlecht mäßig schlecht
Front (Eisenband)	Eisen		1. blaugrau 2. ocker 3. eierschalenweiß 4. rot und braun im Wechsel	Leinöl " " Alkyd	gut mäßig mäßig mäßig

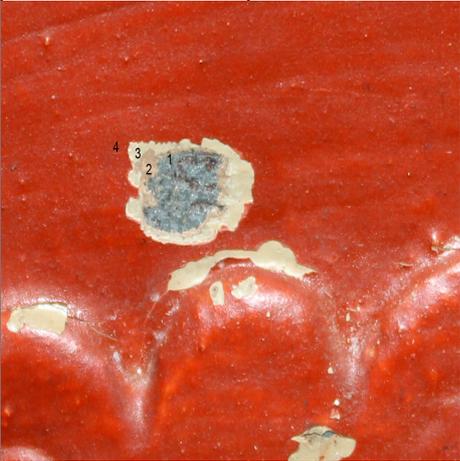
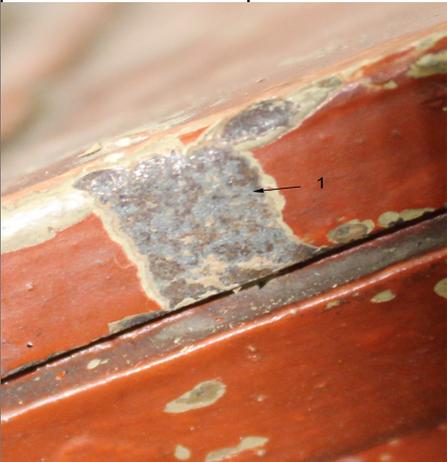
Bauteil	0.00 Träger	0.01 Grundierung	1.00 Sichtfassung	Technik	Erhaltungszustand
Einwurftrichter	Eisenblech		1. blaugrau 2. ocker 3. eierschalenweiß 4. rot	Leinöl " " Alkyd	mäßig schlecht mäßig gut

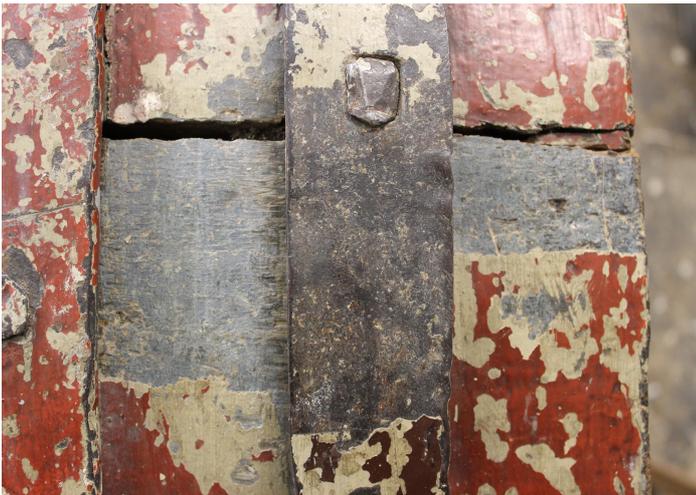
Freigelegte 1. Fassung

1. Eine Freilegung auf die erste, jedoch vermutlich nicht dem Originalzustand entsprechende, blaugraue Fassung wäre möglich, jedoch sehr Zeit- und Kostenaufwändig.
2. Denkbar ist eine Rekonstruktion der 1. Fassung mit Leinölfarben nach Befund, wofür die Letzte (4.) Fassung entfernt werden müsste, da nicht tragfähig. Ob das optische Ergebnis zufriedenstellend wäre, bleibt fraglich.
3. Die am wenigsten aufwändige, und durchaus interessante Variante, könnte sein, die Truhe in ihrem jetzigen Aussehen, mit einer größeren Freilegungssache, sozusagen als Fenster in die Geschichte, auszustellen, gemeinsam mit dem Münzfund.

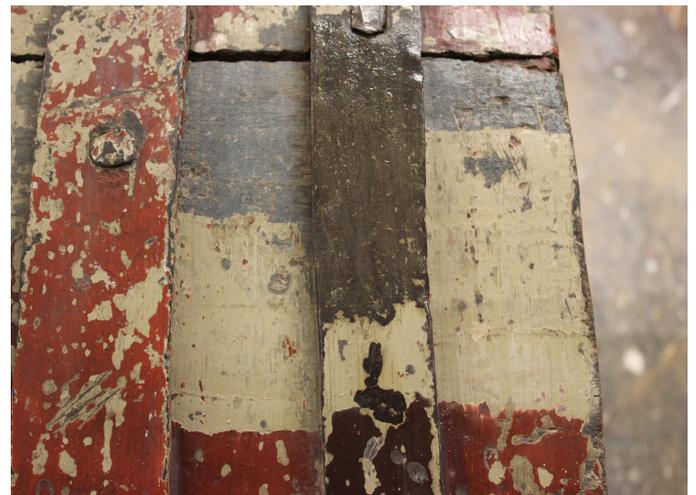
tragfähige 3. Fassung

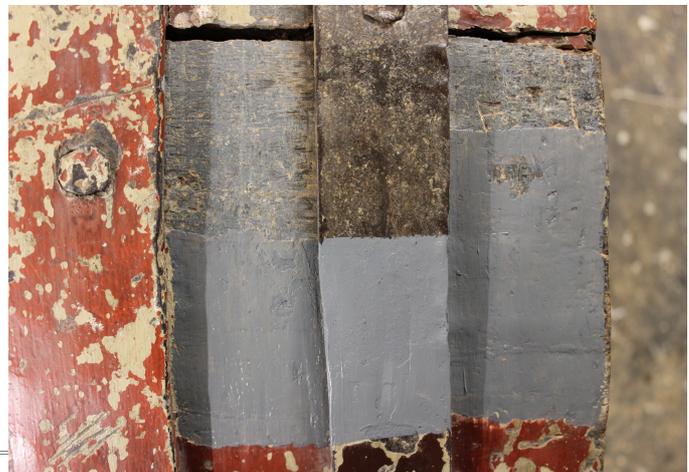
Rekonstruktion der 1. Fassung

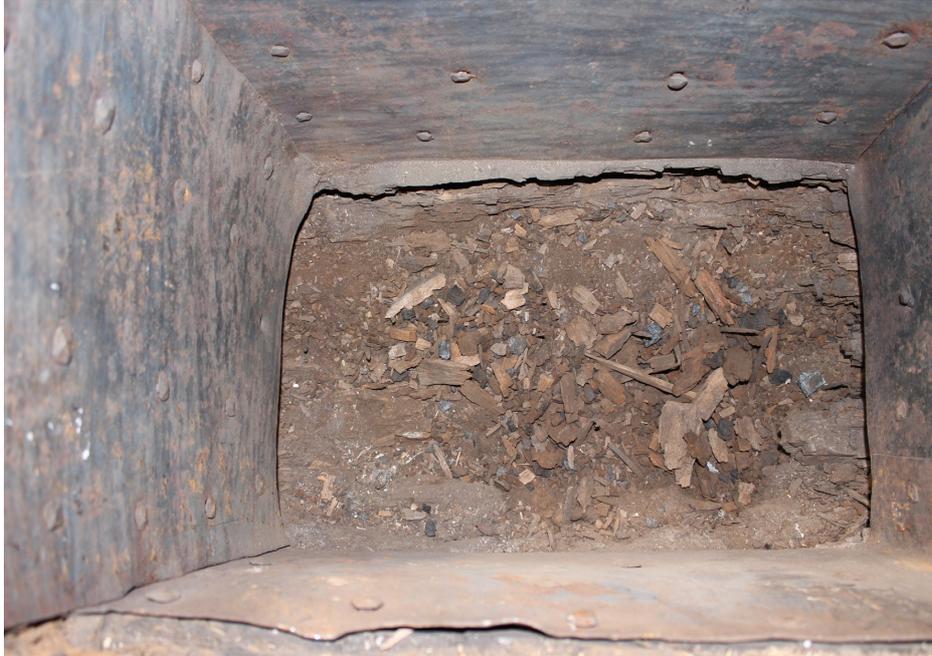
Das Holz des Innenbodens ist von Würfelbruch, z.T. mit Brandspuren, zerstört und zu einem großen Teil ausgebrochen, das von unten mit vielen handgeschmiedeten Eisennägeln gegen genagelte Eisenblech liegt hier frei.

Boden mit freiliegender zerstörter Holzsubstanz

Bis auf den zerstörten Boden der Truhe ist die Truhe in ihrer massiven Bauweise intakt. Die großen Spannungsrisse sind keine Gefahr für die Stabilität. Vereinzelt haben sich in den Rissen kleine Späne gelöst, die verleimt werden müssten. Die breiten Risse und Fugen sind von Schmutz verstopft und müssten gereinigt werden. Inwieweit, und ob das Holz des Bodens ergänzt werden muss, bleibt zu diskutieren.

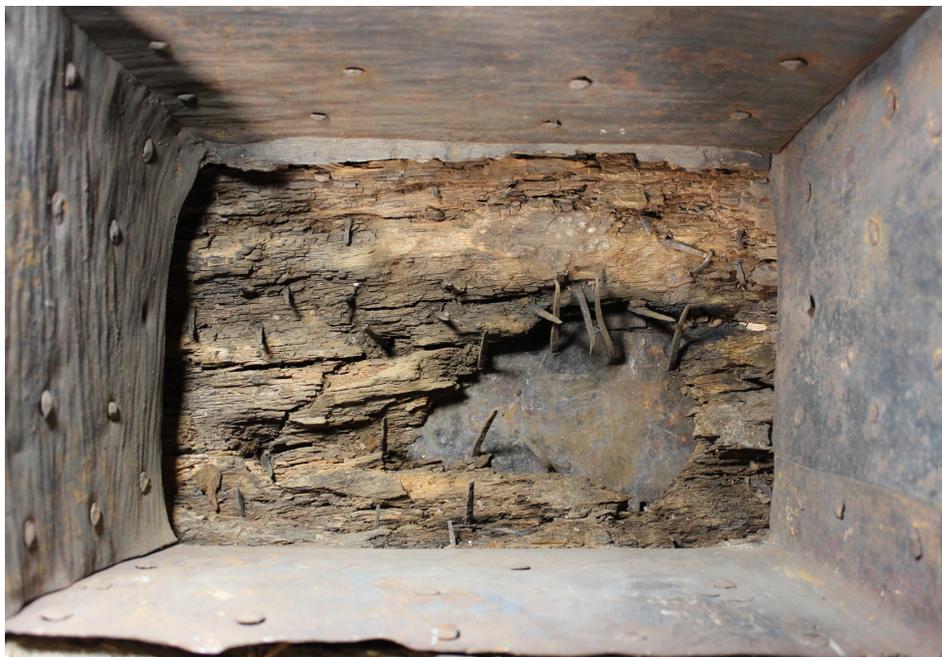
nach Entfernung von Holzstaub und losem Bruch

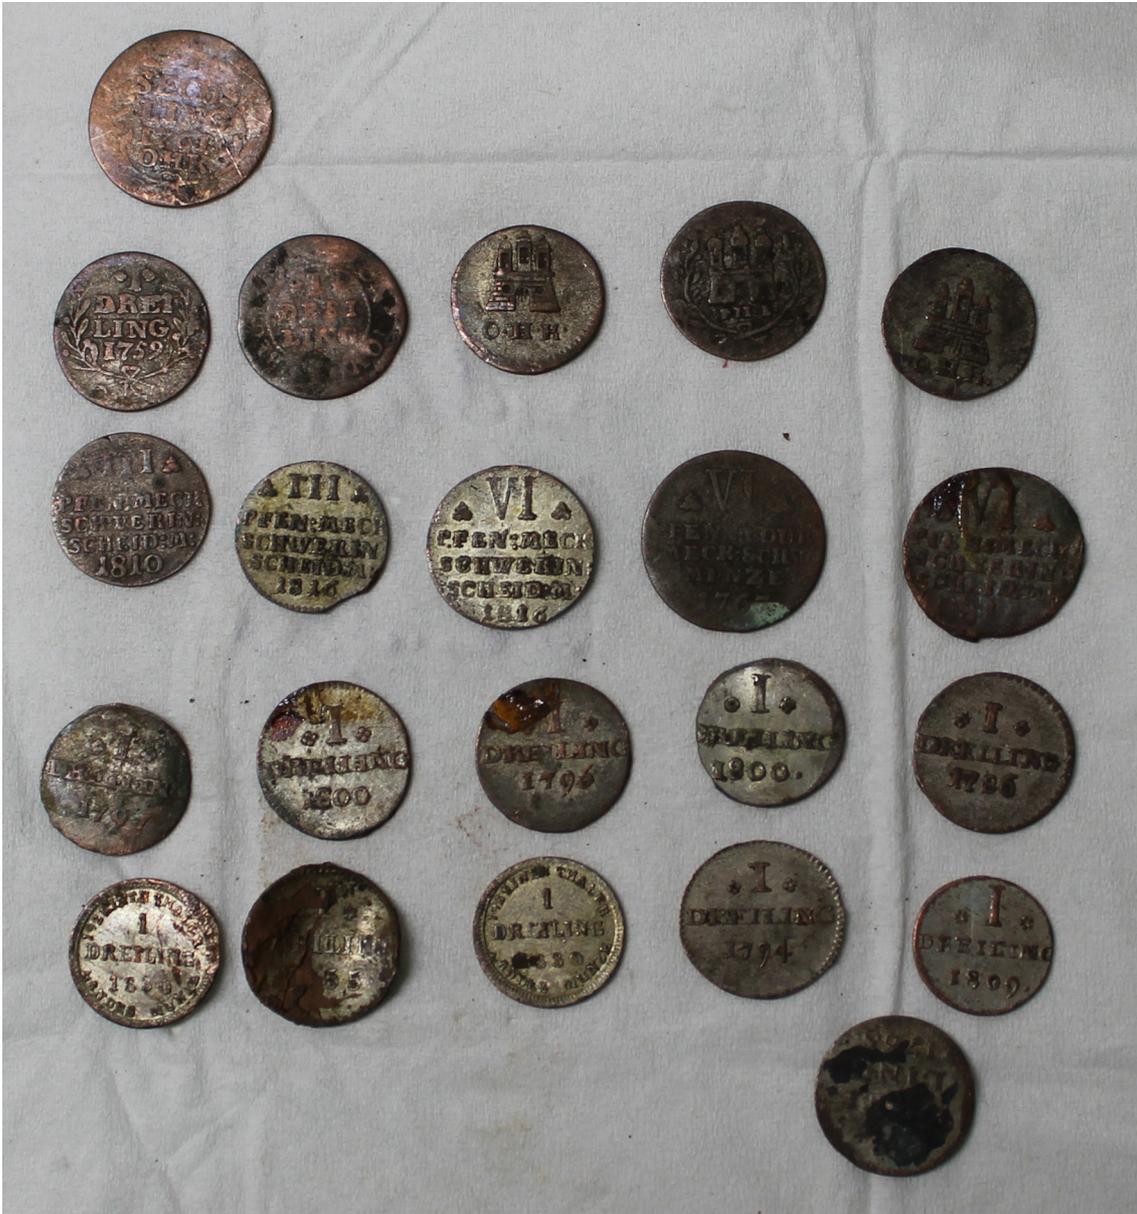
Münzen aus dem 18. und 19. Jhdt, gefunden im Trichter und im Holzbruch der Ausschachtung
